Colate detritiche a Rodi Garganico nell'ambito del disastro idrogeologico che ha devastato il Gargano nei primi giorni di settembre 2014.

di Franco Ortolani

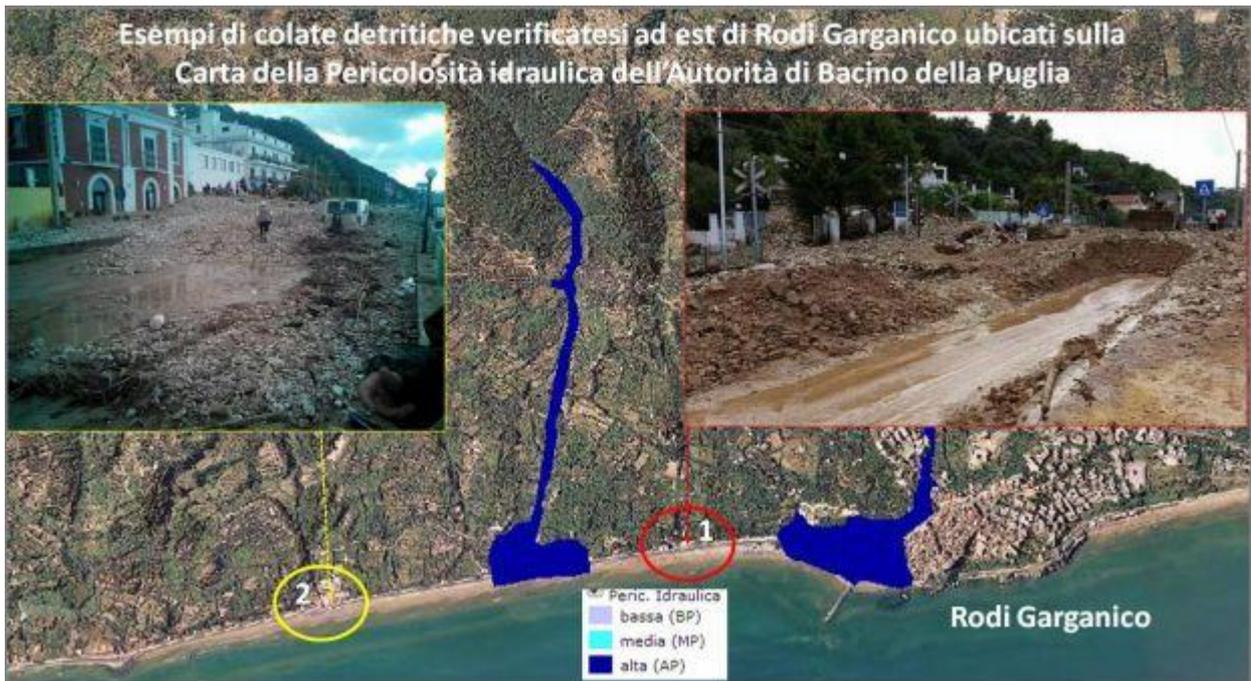
Figura 2

Queste piogge violente e prolungate sono state generate da temporali autorigeneranti che per diverse ore hanno stazionato sulla medesima area del Gargano. Particolarmente il giorno 6 settembre in relazione all'evento tipo nubifragio che ha determinato precipitazioni superiori a 100 mm in poche decine di minuti lungo la costa settentrionale, poco ad est dell'abitato di Rodi Garganico, si sono riversate colate detritiche che hanno provocato ingenti danni alla strada, alla rete ferroviaria e ai manufatti. Anche l'abitato di Rodi Garganico è stato invaso da acqua fangosa che si è riversata nel porto provocando vari e diffuso danni alle proprietà private e pubbliche. Ad ovest e ad est dell'abitato la strada costiera è stata invasa da fango e detriti in vari tratti.

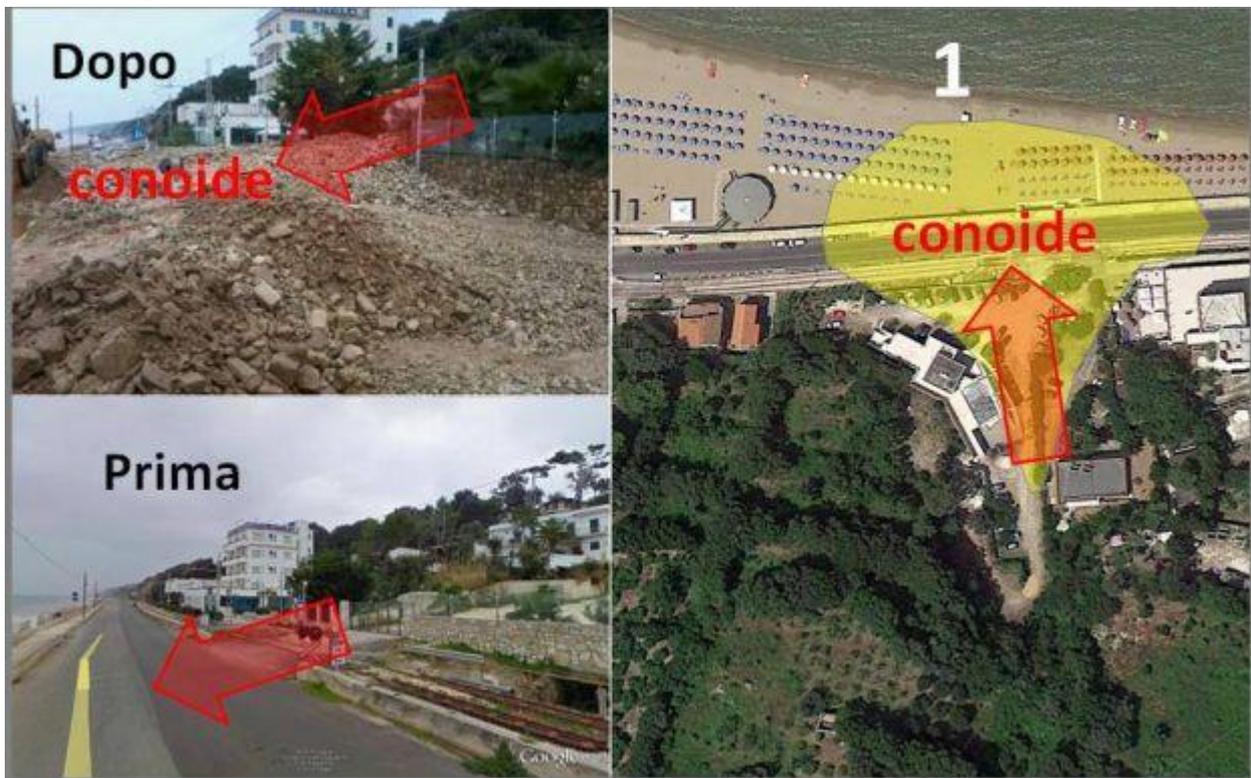
Figura 4

Il disastro idrogeologico nella fascia costiera ad est di Rodi Garganico. Sono stati studiati i dissesti verificatisi lungo la stretta fascia costiera lungo la quale scorrono la strada Rodi-Peschici e la linea ferroviaria; numerosi alberghi sono stati realizzati a ridosso della scarpata che delimita la stretta pianura costiera e anche ai lati di alvei che sono stati trasformati in alvei-strada. La figura accanto evidenzia i siti studiati (indicati con 1 e 2) ubicati sulla carta della Pericolosità Idraulica elaborata dall'Autorità di Bacino della Puglia.

Come si osserva, i siti 1 e 2 devastati dai flussi detritici non erano classificati a pericolosità idraulica. Il bacino idrografico incombente sul sito 1 è ampio circa 40 ettari e quello che sovrasta il sito 2 circa 60 ettari. Il confronto delle carte e foto disponibili evidenzia che solo nella stretta fascia costiera devastata dai flussi detritici sono state eseguite nuove costruzioni

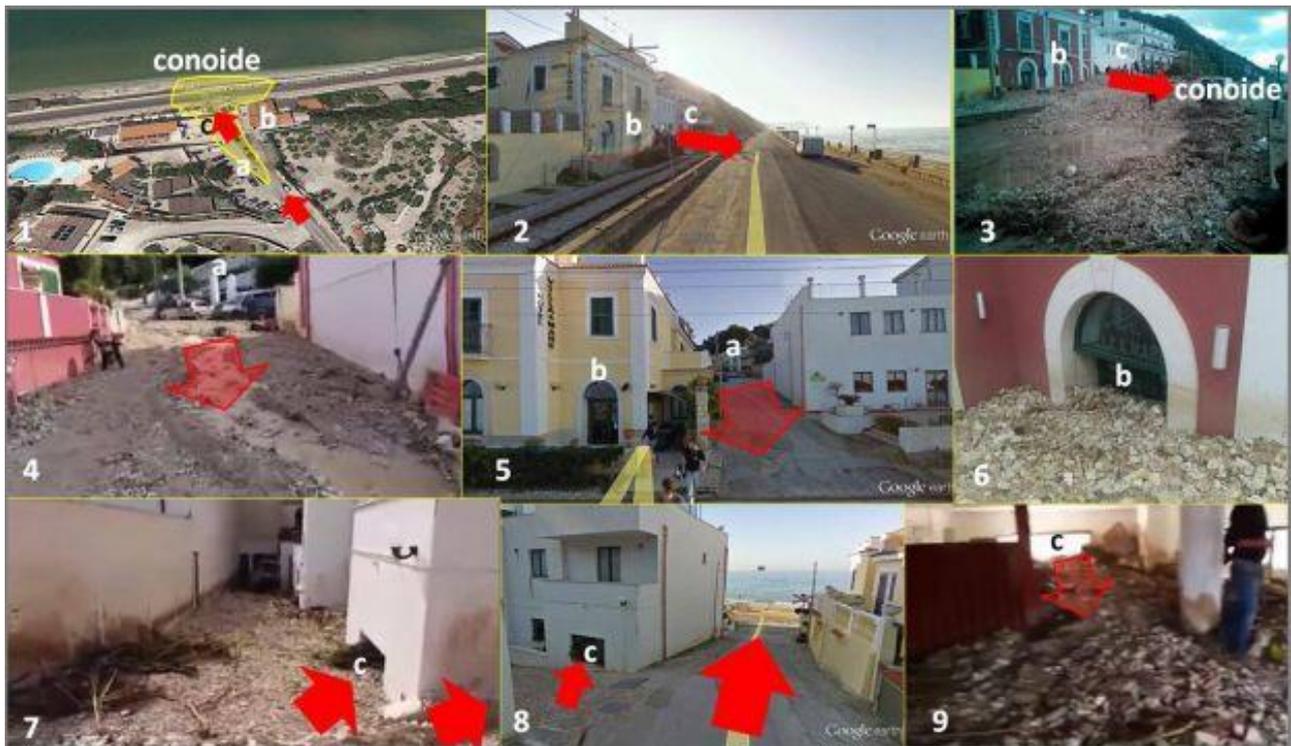
Figura 5

Nella figura accanto è rappresentato il sito 1. L'immagine a destra evidenzia l'area nella quale i flussi detritici hanno causato l'accumulo di ingente volume di detrito calcareo e fango con spessore massimo di circa 2 m. La figura finale illustra il sito 2 dove i flussi detritici hanno determinato l'accumulo di detriti calcarei con uno spessore massimi di 2-3m. Le lettere minuscole individuano gli stessi manufatti illustrati nelle varie immagini da 1 a 7. I flussi detritici si sono incanalati nell'alveo strada invadendo i locali a pianterreno dell'edificio indicato con la lettera penetrando da alcune finestre aperte verso monte
