Colate detritiche a Rodi Garganico nell'ambito del disastro idrogeologico che ha devastato il Gargano nei primi giorni di settembre 2014.

di Franco Ortolani

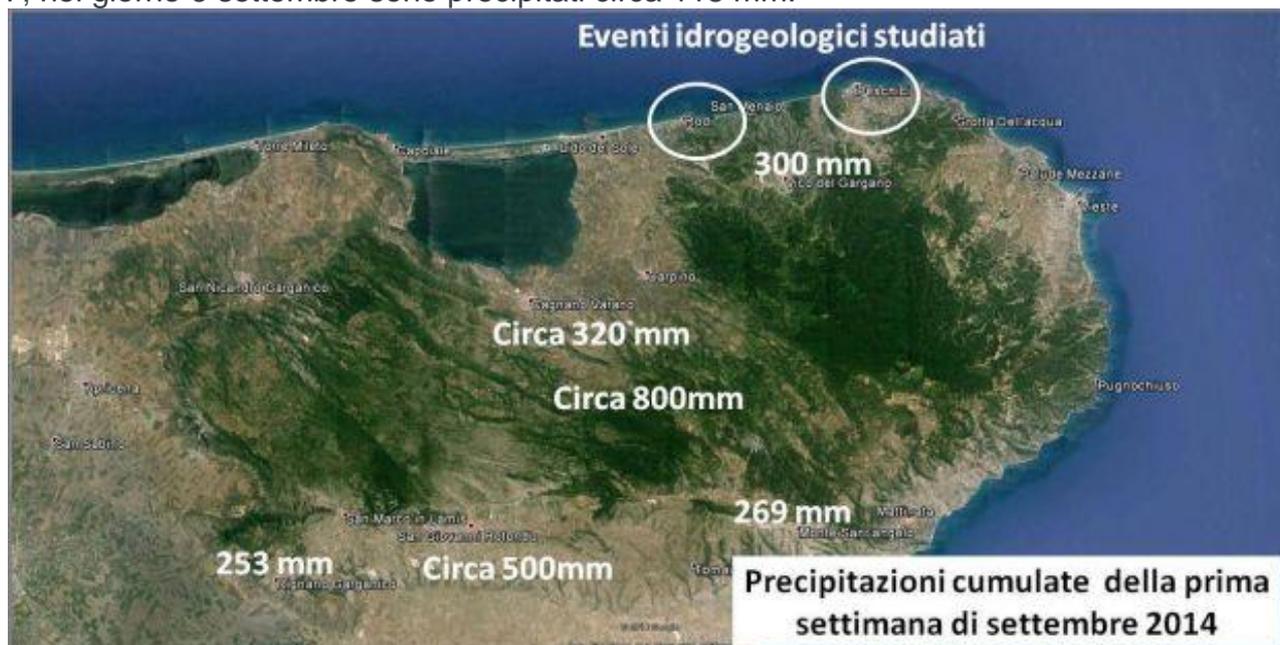
Figura 1

Premessa Nei primi giorni di settembre sul promontorio garganico si sono verificate copiose precipitazioni con eventi tipo nubifragio che hanno causato piogge che hanno raggiunto il valore di oltre 800 mm nella stazione di Falcare nel centro dell'altopiano (figura 1). Nella zona tra Vico e Peschici sono caduti oltre 300 mm di cui circa 240 tra i giorni 5 e 7; nel giorno 6 settembre sono precipitati circa 118 mm.
